REPRINT | TECNOLOGIA DEL HORMIGÓN
Planteamiento de dos vías para la protección
del hormigón en entornos muy exigentes

Planteamiento de dos vías para la protección del hormigón en entornos muy exigentes

■ Dave Ross, Director del servicio técnico de Xypex, Canadá

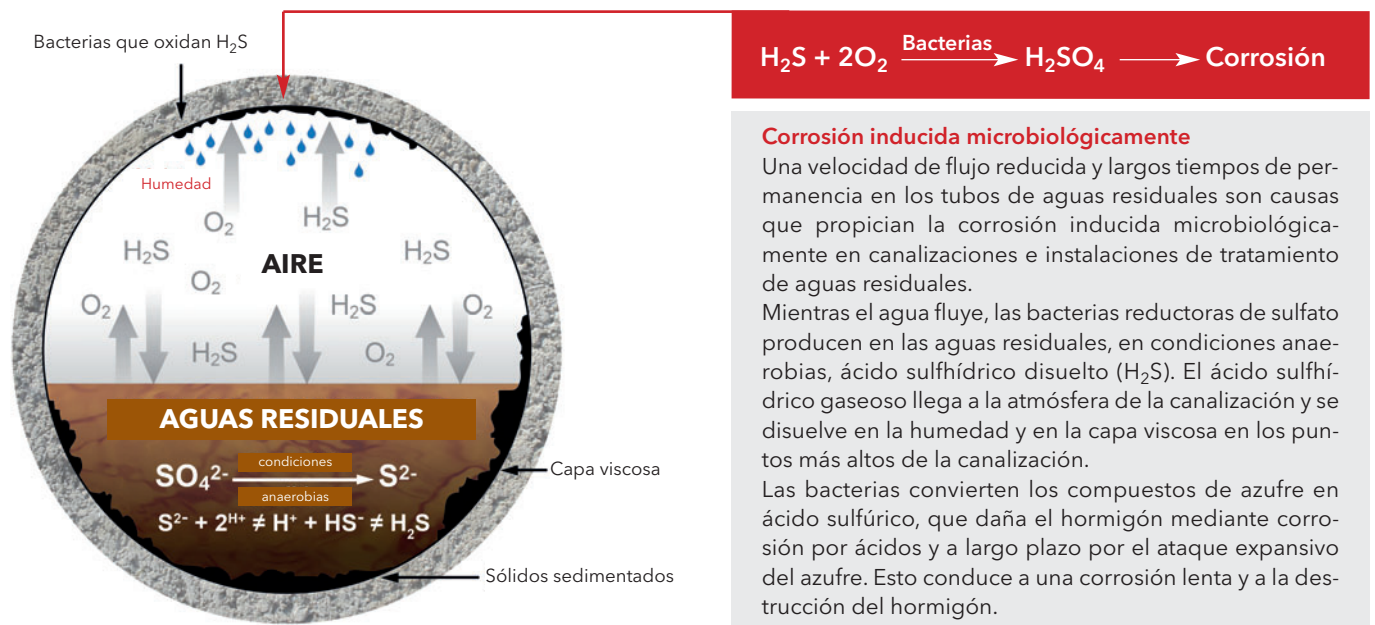
Fig. 1: La corrosión inducida microbiológicamente (MIC) es un proceso bioquímico complejo, en el que se generan ácidos fuertes que destruyen rápidamente el hormigón y el acero.

Muchos sistemas de recolección y de tratamiento de aguas residuales en todo el mundo deben repararse o reemplazarse por la pérdida de la integridad estructural debido a la MIC (figura 1) y a otras formas de ataque físico y químico. El deterioro de la infraestructura de aguas residuales conduce a una creciente infiltración del agua de lluvia y el agua subterránea y además permite la salida de aguas residuales al medio ambiente desde las tuberías de aguas residuales dañadas y debido al desbordamiento de las instalaciones de tratamiento.

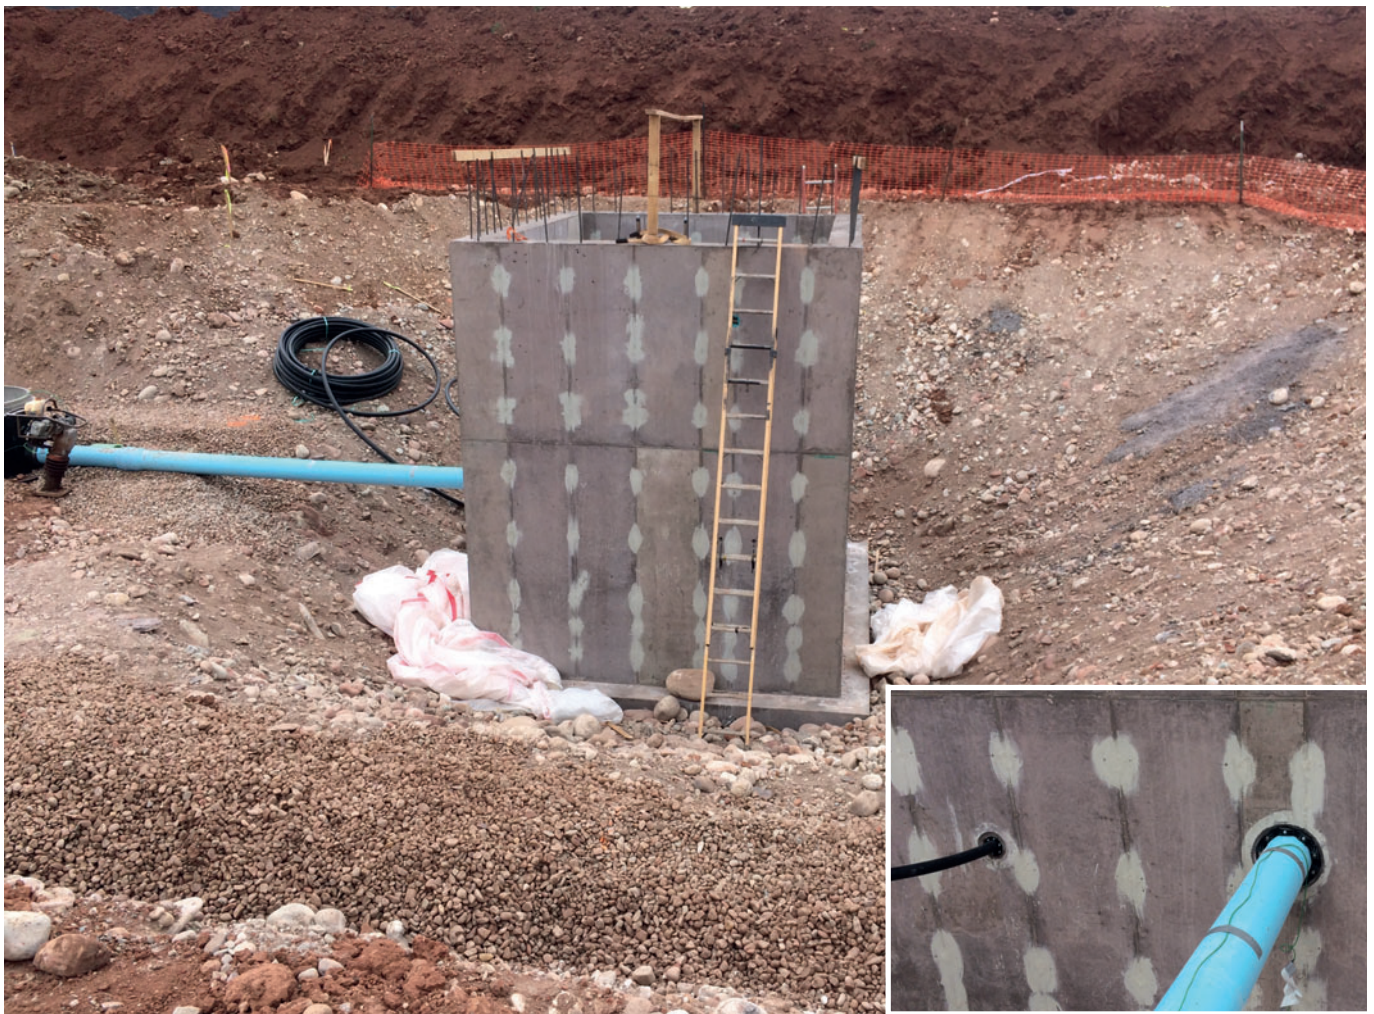
Fig. 4: La nueva estación de bombeo de hormigón in situ forma parte de la canalización para la ampliación del exclusivo Club Fork en Basalt, en el estado de Colorado, EE.UU. Al hormigón preparado para la nueva estación de bombeo se le añadió Xypex Bio-San C500, una impermeabilización cristalina y un aditivo antimicrobiano. A la derecha se observa un conducto de alimentación de 8 pulgadas (véase foto pequeña) hacia la estación de bombeo y a la izquierda un conducto de desagüe de 2 pulgadas.

La estación de bombeo de hormigón in situ (figura 4) en el Club Roaring Fork tiene una altura de 14 pies (aprox. 4,3 m), una anchura de 12 pies (aprox. 3,6 m) y una longitud de 14 pies (aprox. 4,3 m), cuenta con una losa con un espesor de aprox. 45 cm (figura 5) y una cubierta con un espesor de aprox. 25 cm (figura 6). El alojamiento de la estación de bombeo presenta tres pasos para el tubo de alimentación de PVC de 8 pulgadas, un tubo de desagüe de 2 pulgadas y una entrada de 4 pulgadas para conductos de control y electricidad. United Companies, un proveedor de hormigón preparado para el oeste de Colorado, suministró aproximadamente 32 m³ de hormigón preparado para la estación de bombeo. United Companies recibió el producto Xypex Bio-San C500 en recipientes de 22,7 kg (50 libras) y lo mezcló con el hormigón para el Club Roaring Fork. De Xypex Bio-San C500 se añadió un 1% en peso del total de los ligantes minerales.

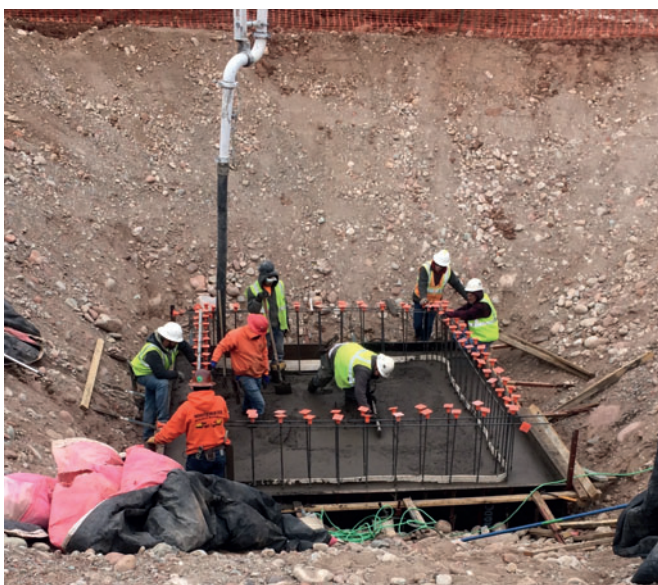
Fig. 5: Para la nueva estación de bombeo se hormigonó una losa con un espesor de aproximadamente 45 cm.

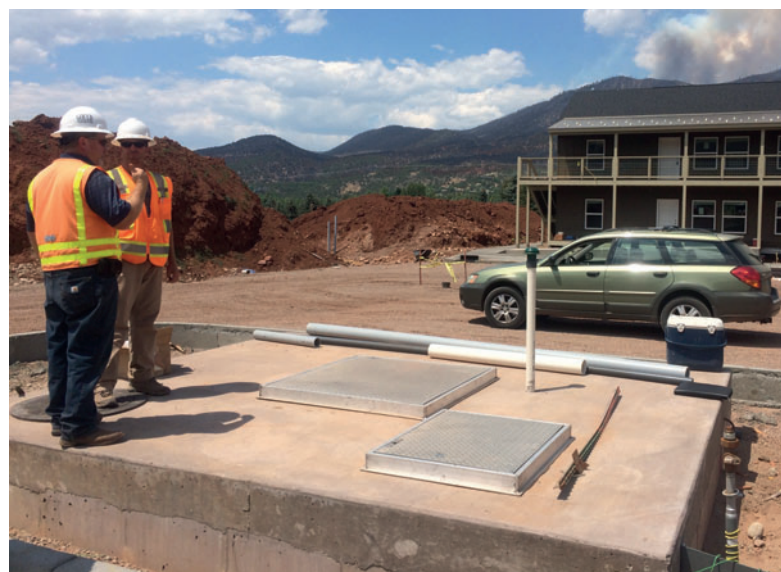
Fig. 6: También se hormigonó una cubierta con un espesor de aproximadamente 25 cm con escotillas de entrada.

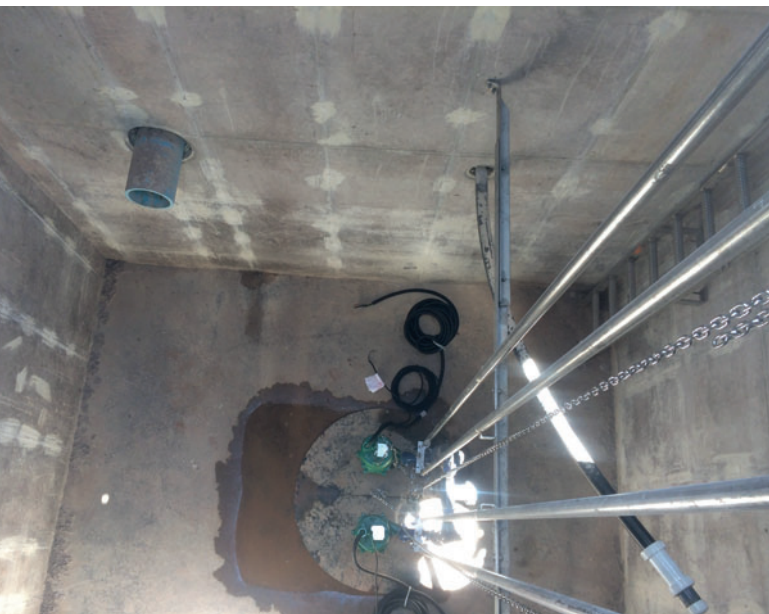
Figura 7: Vista desde arriba de la nueva estación de bombeo de hormigón in situ, un elemento clave de la infraestructura de aguas residuales para la ampliación del exclusivo Club Fork en Basalt, en el estado de Colorado, EE.UU.

Y añade: «Con el uso de Xypex Bio-San no necesitamos ningún recubrimiento adicional en el interior (figura 7) o el exterior. No necesitamos coordinarnos con socios contractuales independientes para los recubrimientos. De esta forma podemos evitar retrasos y preparaciones especiales. La protección se encuentra «integrada» en la estructura y nos ahorra muchas preocupaciones. Por ejemplo, no necesitamos preocuparnos por tornillos que atraviesan una superficie recubierta con resina epoxi. Podemos atornillar y fijar sin problemas la escalera en el interior, los conductos de fibra de vidrio para las bombas y otros tipos de hardware»

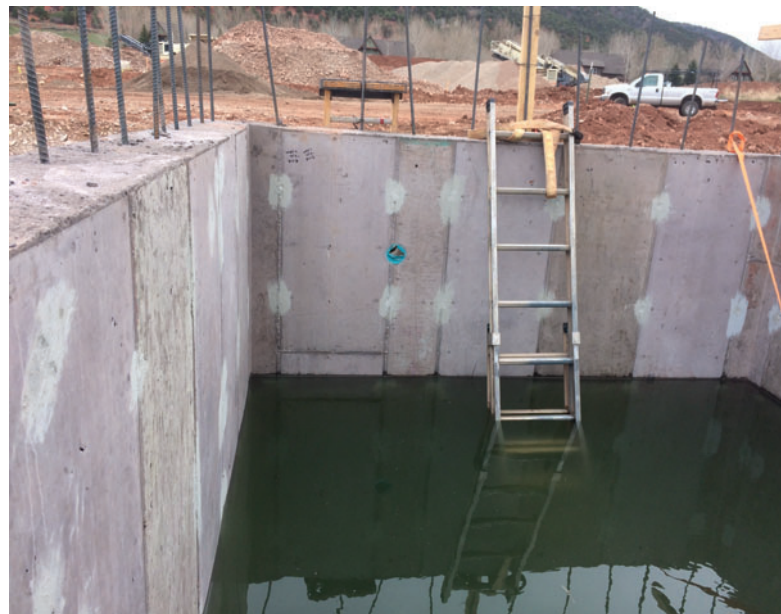
Figura 8: Ya la primera prueba hidrostática arrojó un excelente resultado.

Tras un fraguado suficiente, la estación de bombeo fue sometida a una prueba de exfiltración hidrostática (figura 8). Se cerraron los pasos, la estación de bombeo se llenó hasta completamente con agua y se supervisó durante 7 días, comprobando que no saliera agua... «La comprobación de la estación de bombeo de Roaring Fork fue extremadamente exitosa», comenta Rutledge. «Durante la primera prueba ya no se produjo prácticamente ninguna pérdida de agua, por lo que no fue necesario realizar ninguna reparación. Eso facilitó mucho las cosas. Cuando una estructura es estanca, las fisuras se cierran por sí solas y se evita la formación de una capa viscosa, se puede suponer que es duradera y permitirá ahorrar mantenimiento a lo largo del tiempo. A nadie le gusta volver a excavar una estructura de canalización después de 10 años debido a un desgaste temprano o volver a recubrirla porque el recubrimiento de la superficie ha fallado».
